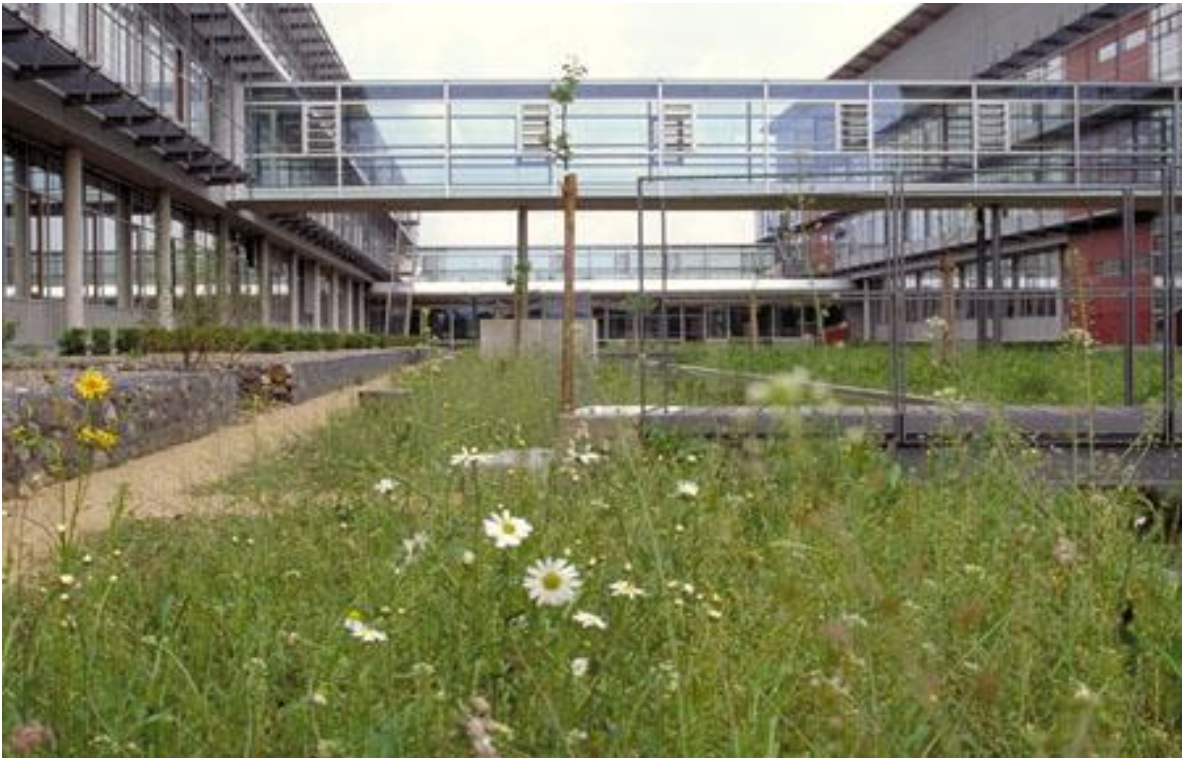
Abb. 1: Innenhof des LfU zwischen mittlerem und Südflügel, Blick nach Osten.
Für Vögel erscheinen der durchsichtige Übergang und der verglaste Durchgang hinten nicht als Hindernisse.

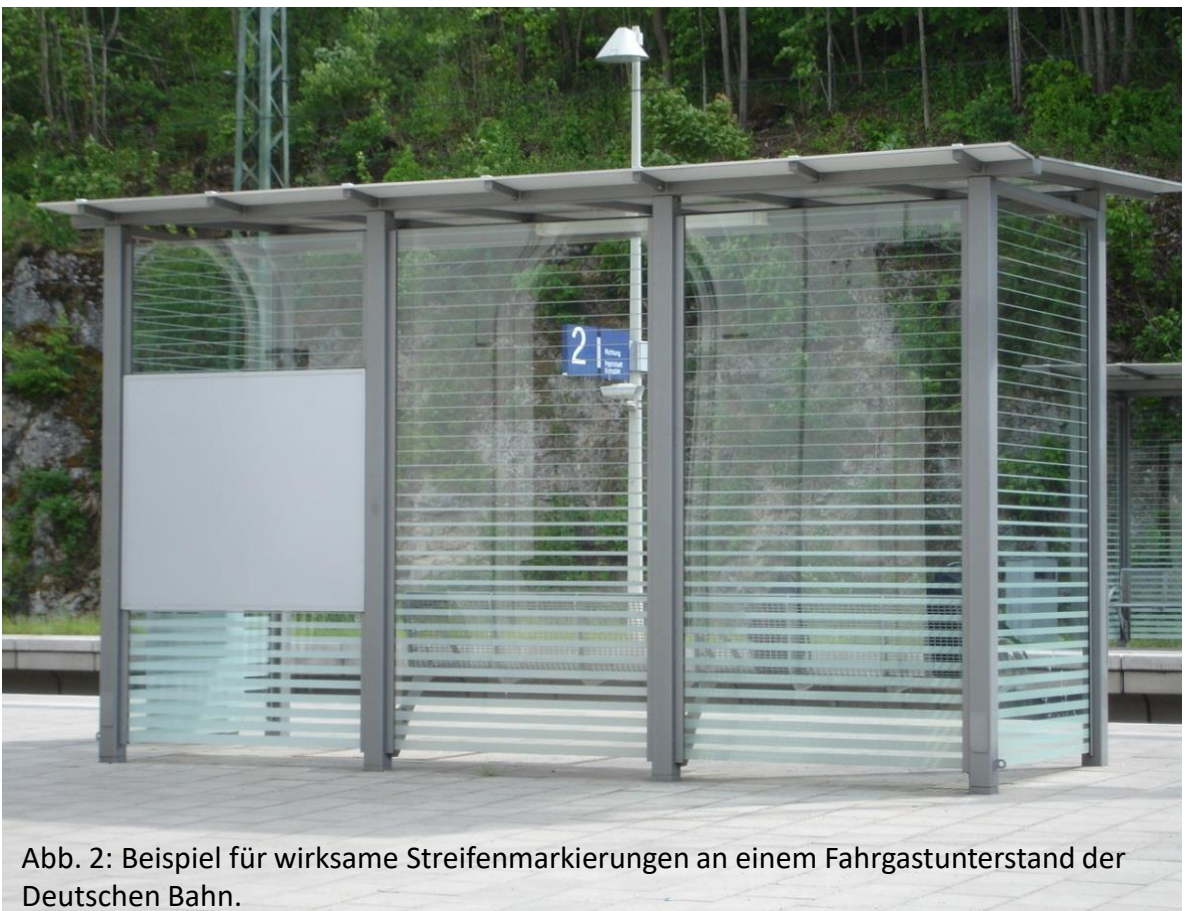
Abb. 2: Beispiel für wirksame Streifenmarkierungen an einem Fahrgastunterstand der Deutschen Bahn.

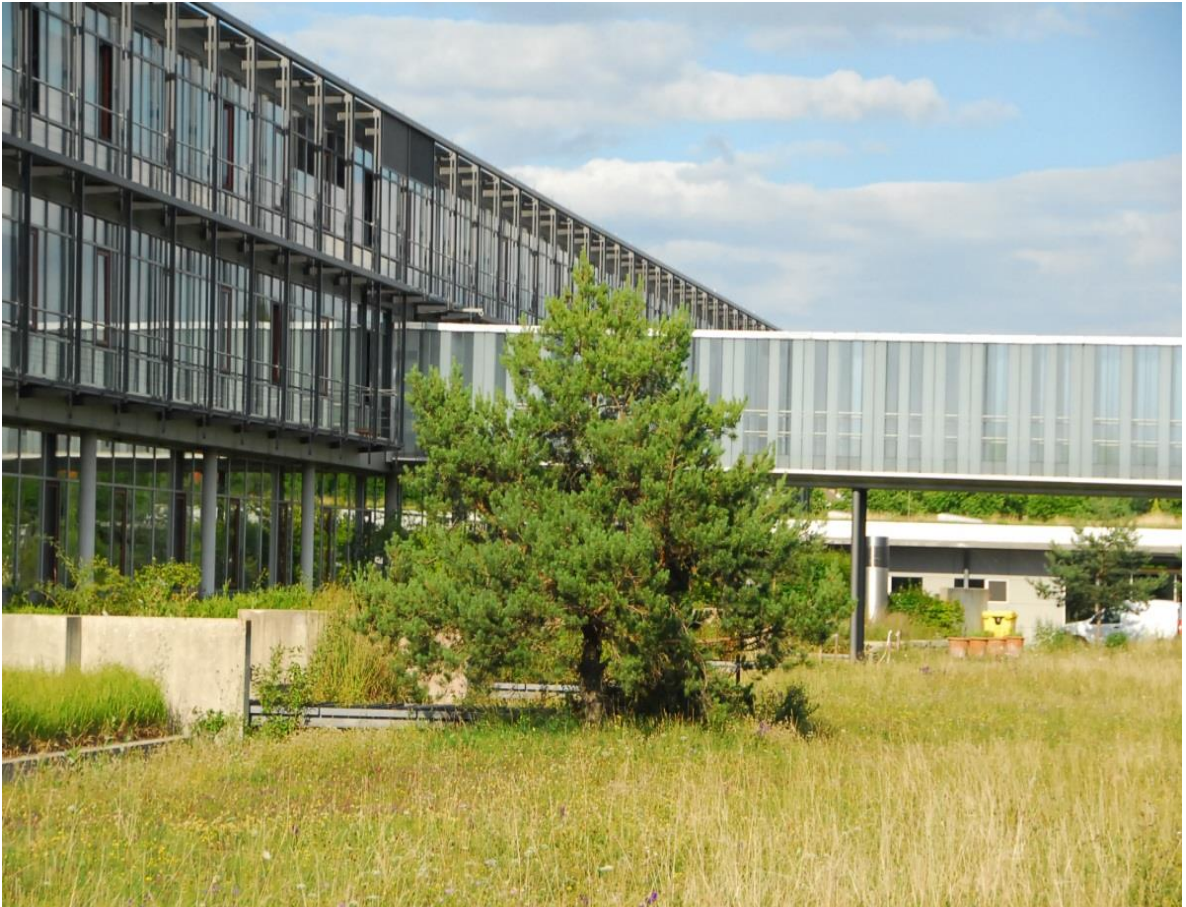
Abb. 3: Der gläserne Übergang zum neu gebauten Laborflügel des LfU wurde mit matten, nicht transparenten Glasscheiben ausgestattet und ist dadurch vogelsicher.
Foto: B.-U. Rudolph
